事故通報

2011 年 3 月於台灣東部地區，一支二氧化碳鋼瓶置於機車踏板運送時發生爆裂事件，造成運送者腿部受傷送醫治療。

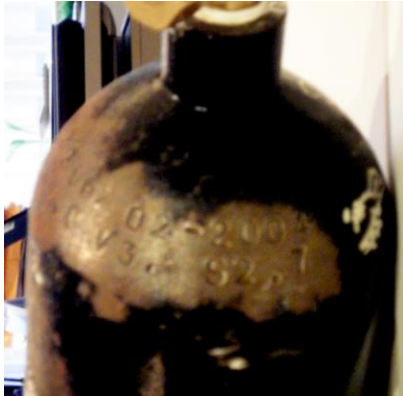
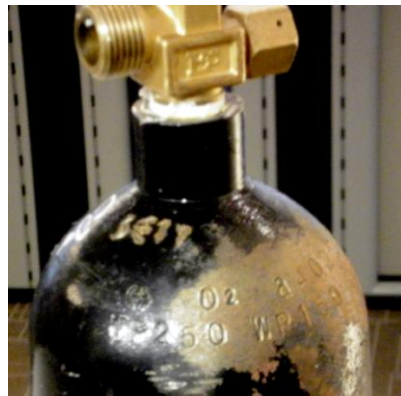
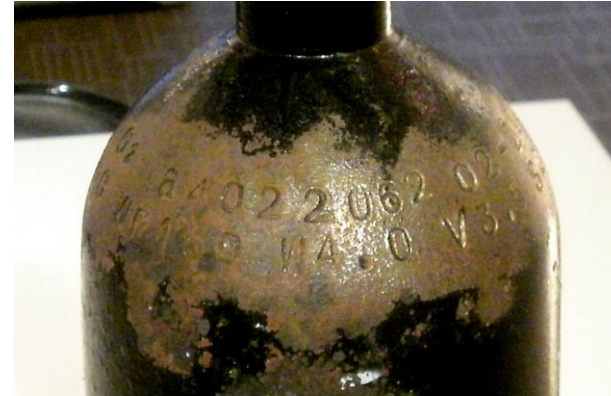
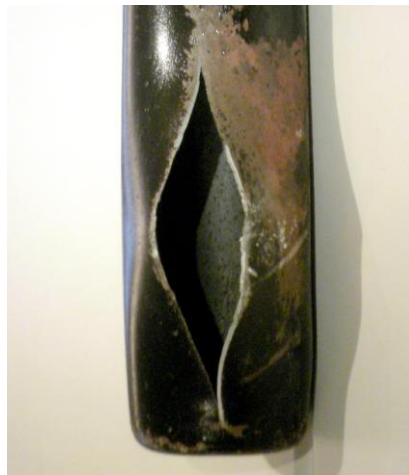
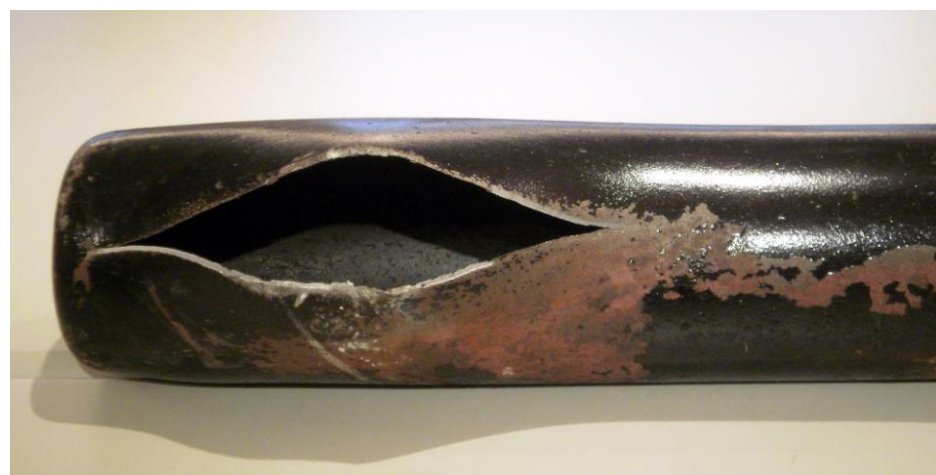
實際發生原因調查中，該鋼瓶相關照片如下：

請所有使用者注意鋼瓶維護及正確使用鋼瓶
