## 會務報導：

## 災害事故案例及防止對策：

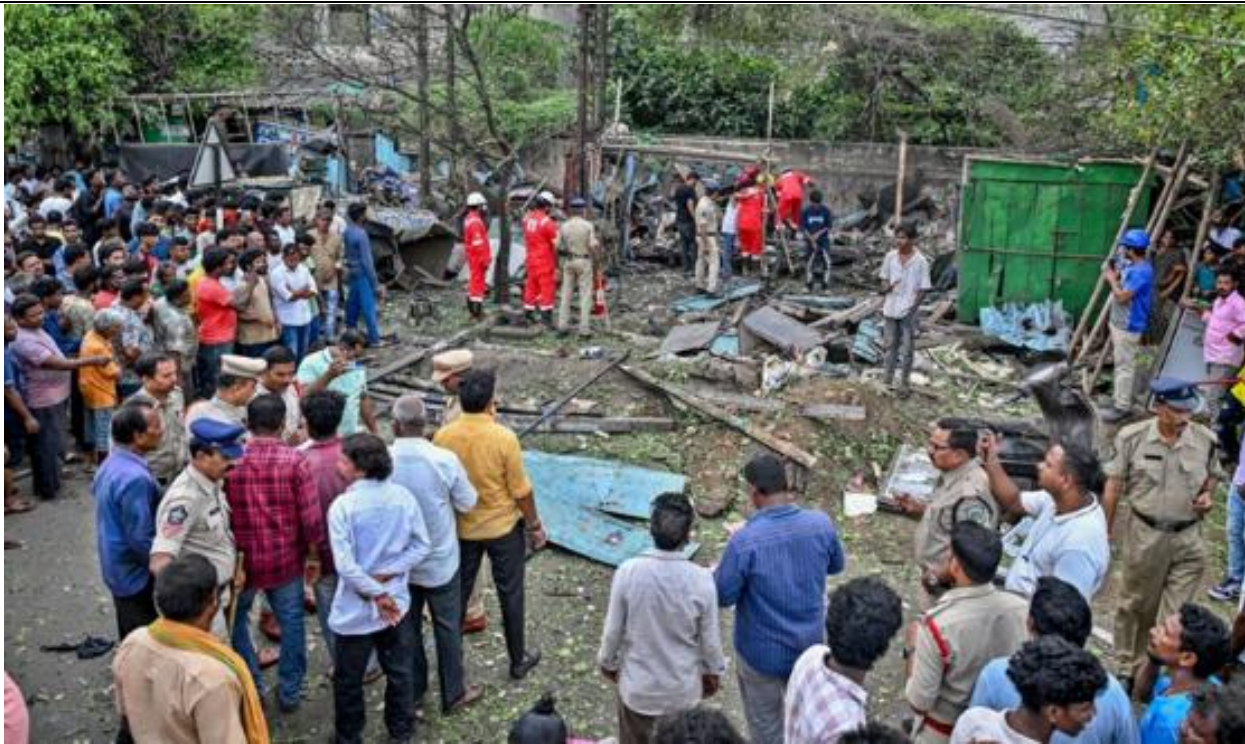
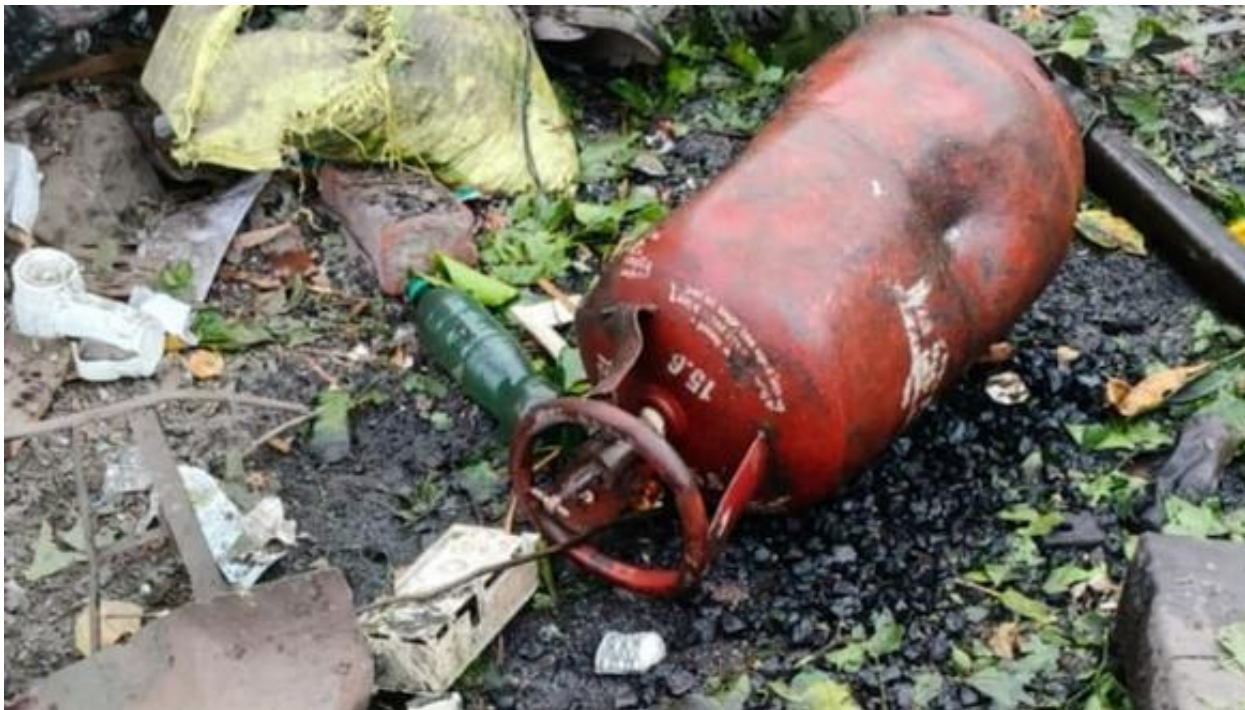
**事故描述：**2025 年 8 月 7 日印度安得拉邦的維沙卡帕特南(Visakhapatnam) 漁港附近一家廢品店發生氣爆事件。造成三人當場死亡，另有三人重傷。由於爆炸威力巨大，罹難者遺體散落一地，部分罹難者傷勢嚴重，無法辨識身分。

**事故造成之損失：**三人當場死亡及三人重傷及房屋毀損等。

**發生之可能原因：** 1. 工廠內焊接用液化石油氣瓶或氣體軟管持續有氣漏 2. 開始點火焊接當下引起氣爆 3. 人員操作不當。

事故發生時現場照片（圖片取自網路新聞媒體）

**預防對策：** 1. 氣體鋼瓶定期檢查有無洩漏及異常. 2. 氣體軟管定期更換. 3. 氣瓶不用時應關閉瓶閥.
