## 會務報導：

## **技術通報：**

摘錄 CGA C-6.3 目視檢測與低壓鋁壓縮氣瓶再驗證綱領 部分內容

### 災害事故案例及防止對策：

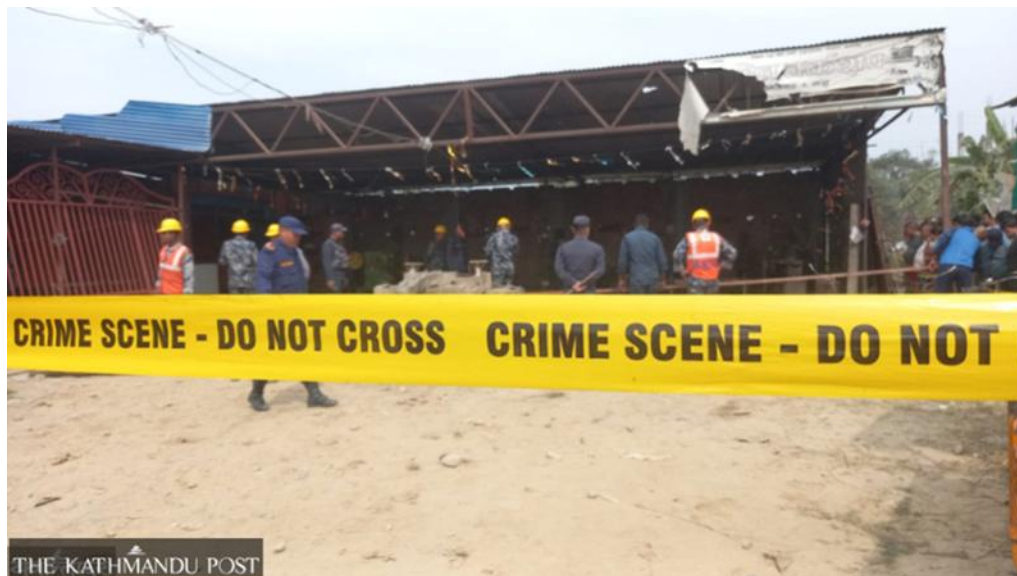
事故現場照片：

2024.02.26(週一)在尼泊爾 奈加德(Nijgadh)巴拉區位於薩希德喬克(Sahid Chowk)工廠的一個氣瓶發生爆炸，造成一名45歲的男子雷沙姆·普拉米(Resham Pulami)當場死亡，另有五人受傷。其中重傷之兩人35歲的 Rakesh Jaiswal 和 20歲的 Ritu Rajat 週二在比爾甘傑醫院接受治療時死亡，死亡者中有兩位為印度國民。巴拉區警察局發言人、副警長達迪拉姆紐帕內(Dadiram Neupane)表示氣瓶是在操作過程中發生爆炸。

死亡3人，傷者2人。及工廠設備受損。

1. 氣瓶過於老舊材質劣化 2. 氣瓶外部銹蝕或變形 3. 充填氧化性氣體的氣瓶內部或瓶口被油酯類汙染 4. 氣瓶內殘氣與新充填之氣體化學性質不相容 5. 氣瓶耐壓不足 6. 其他

1. 氣瓶應定期作耐壓試驗等檢查 2. 氣瓶再次重新充填前應先將瓶內殘氣排盡 3. 氣體充入氣瓶前應再次目視檢查 4. 氣體充填設備應裝設壓力計，並避免超壓充填 5. 氣瓶充填速率不可過快。
