會務報導：

技術通報

事故案例與預防對策

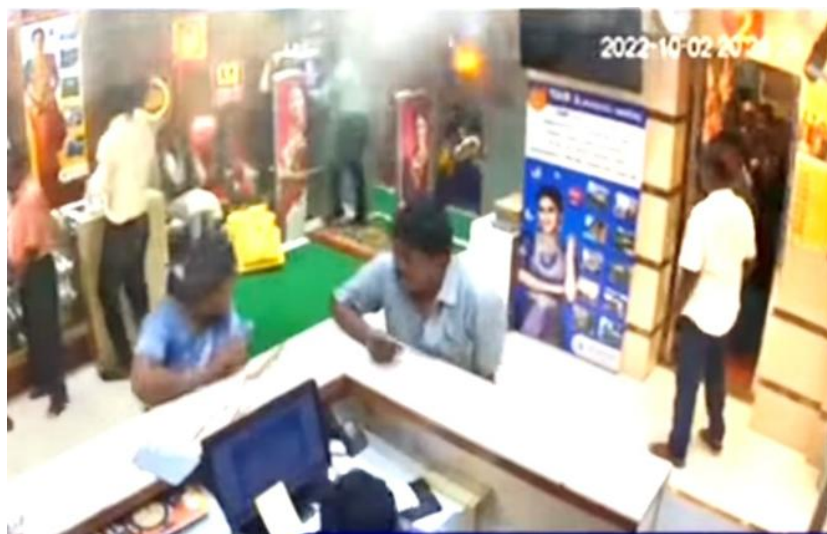
事故描述：據外媒報導 2022 年 10 月 3 日，印度南部泰米爾納德邦特里奇一個繁忙的市場上的一個氦氣瓶發生爆炸，造成一人死亡、多人受傷。多個閉路電視攝像機拍攝了整個事件。爆炸發生在 Kottai Vasal 街區，這是一個市場的主要區域，因為當時是周末，所以群眾眾多。一場突如其來的爆炸讓旁觀者大吃一惊，這事故造成一人當場死亡。多名受傷者中包括一名 13 歲的兒童，附近停放的多輛汽車的玻璃也被打破。警方到達現場後確認馬圖·拉維就是死者，他們還收集了閉路電視圖像，捕捉到了爆炸的精確時間。警方正在追捕氦氣罐爆炸的氣球小販。死者是當地的馬圖·拉維，有兩個北印第安人在賣氦氣球，他去向他們索要賄賂，他似乎在鋼瓶附近抽煙然後發爆炸並殺死了他。

事故可能之原因：1. 被用來灌充氣球的氣體一般以氦氣(He)為主，亦有部分商人為降低成本以氫氣(H₂)取代氦氣灌充氣球。2. 事故現場用來灌充氣球的氣體疑似使用氫氣(H₂)，並有部分氫氣洩漏於環境中。3. 洩漏於環境中的氫氣遇上點火之火源而引發氣爆造成事故。

防範對策：1. 嚴禁使用燃性氣體或含燃性氣體之氣體來灌充氣球。2. 氣體鋼瓶應定期維護並做檢驗。
