會務報導：

事故案例與預防：

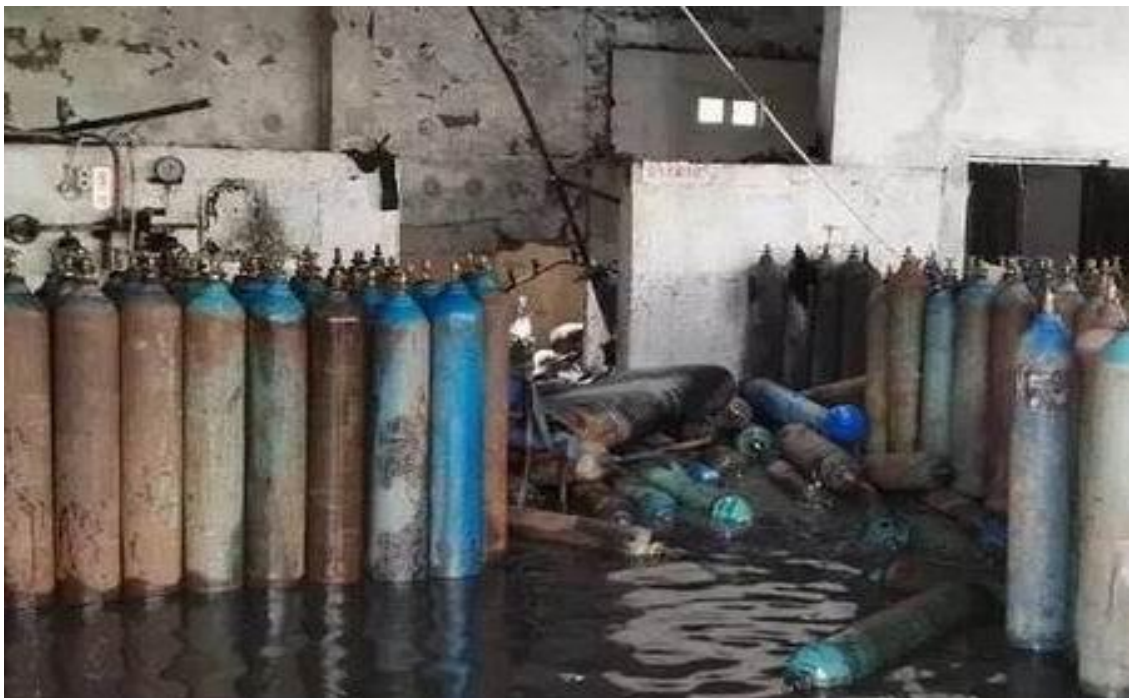
據外電傳媒報導，2015年8月27日上午9時許，中國晉江市西濱鎮軍墾農場，石獅市某製氧有限公司發生一起氣瓶爆炸事故。該製氧有限公司除了製造氧氣外，還製造二氧化碳、氮氣、氫氣等工業用途氣體。在爆炸發生前幾分鐘，石獅監管部門多人來到該工廠，檢查到二樓時，充裝工場突然發生爆炸。事故發生後，現場員工立即將明火撲滅並報警，石獅市安監局、市消防大隊、市場管理局(市質監局)、寶蓋鎮政府、寶蓋派出所等部門人員及時趕到現場，市消防大隊對現場的氣瓶進行降溫處理。爆炸導致廠房內鐵棚被震毀，燈管、吊扇都被炸變形。而距離50米外廠區廚房，兩扇玻璃被震破。所幸，當時爆炸沒有殃及到其他的氣瓶。

爆炸後之現場照片

石獅市安全生產監督管理局發佈的《石獅市○○製氧有限公司發生氣瓶爆炸的情況報告》指出，爆炸原因可能由於在充填工業氧氣的過程中，氣瓶中混入油脂，導致發生氣瓶爆炸並引起火災。

1. 鋼瓶充填氣體前應做充填前檢查(外部及音響檢查)。
2. 鋼瓶外部應做充填氣體名稱文字標示與氣體別顏色標示。
3. 不混用氣體鋼瓶，變更充填氣體前應做鋼瓶內部清洗。不充填有安全疑慮及來源不明之氣體鋼瓶。
4. 不可於氣瓶閥上使用與氧氣不相容之潤滑油脂。
5. 氣體鋼瓶應定期做耐壓試驗。(下圖為發生事故後現場照片)
