會務報導：

技術通報

翻譯摘錄 CGA V-11 (§6~§7)高壓鋁合金氣瓶之瓶閥安裝基本規範

事故案例與預防對策

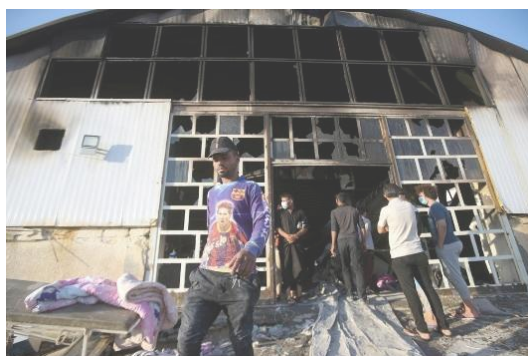
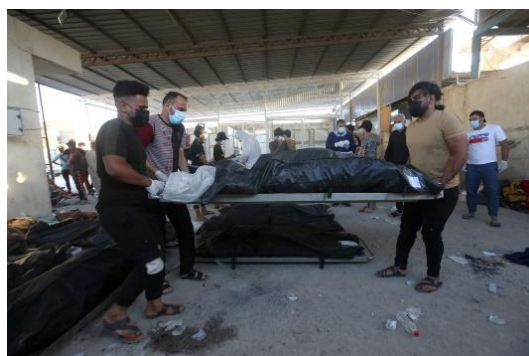
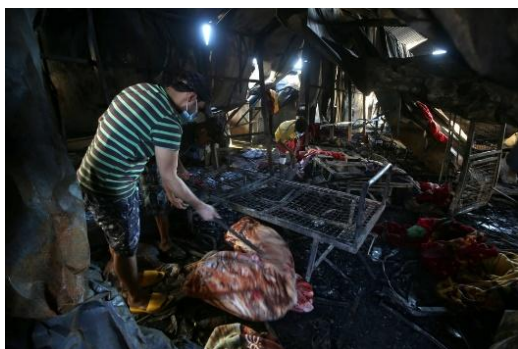
事故照片(照片擷取自網路)

事故描述：2021 年 4 月 14 日，伊拉克首都巴格達的一家醫院因為氧氣瓶爆炸，引發大火，造成 82 人死亡，110 人受傷。2021 年 7 月 12 日晚間位於伊拉克南部城市納希利亞的海珊教學醫院發生大爆炸引發大火，大火發生後大批消防車跟救護車趕往現場，消防人員進入醫院搶救病患並撲滅火勢，但院內已被燒成一片焦黑，場面慘不忍睹。此醫院是收治新冠病患的醫院，醫院外擺放了許多罹難者大體，當中除了來不及逃生的新冠病患，也括院內的醫療人員。當地衛生官員指出是醫院內存放的氧氣瓶發生爆炸，這也是伊拉克自 2021.4 月份發生醫院氧氣瓶爆炸死亡意外後，三個月內的第二起事故。

發生之可能原因：當地專家說：伊拉克多年來飽受戰火摧殘，國內醫療體系極度脆弱，設備老舊且醫院對氧氣瓶的安全管理也存在極大漏洞缺失。

預防對策：1. 氧氣鋼瓶應定期檢測維護，防止有洩漏等異常情事。2. 存放氧氣鋼瓶之場所應使用耐燃材料及防火之電氣設備。3. 氧氣鋼瓶之儲存場所應禁止人員任意進出及堆放雜物或易燃物及遠離火源。4.

氧氣鋼瓶之操作人員應接受適當訓練，確保操作安全。
