會務報導：

技術通報：

摘錄 EN ISO12245 可運輸之氣瓶 - 完全包覆之複合氣瓶 第四章節部分條文內容譯文

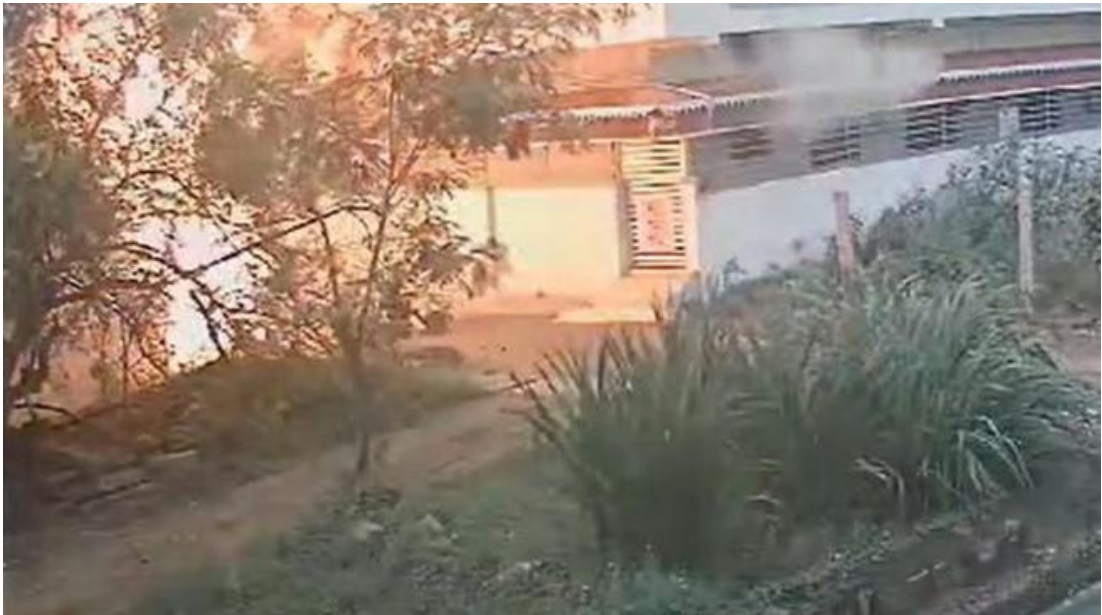
事故發生時現場照片(轉載自網路)

2024 年 7 月 6 日星期六，印度北部塞勒姆區一個氣瓶爆炸，造成三名工人受傷。據警方稱，埃羅德區安蒂尤爾塔魯克 Adhi Reddiyur 的當地居民 M. Kumar (40 歲)、S. Gopi (33 歲) 和 S. Vijayan (35 歲) 正在 Aavin 牛奶合作社修理損壞的牛奶儲罐。工作於早上 7 點左右開始，當他們焊接時，連接到焊接機的氣瓶爆炸了。庫馬爾和戈皮的手、腿和臉都受了重傷，而維賈揚則受了輕傷。三人被送往塞拉奈肯帕蒂附近的私人醫院。

1. 氣體供氣管線未裝設逆止器及逆火防止裝置，可燃性氣體(乙炔)與氧氣混合達到起爆值後遇點火爆炸。 2. 供氣管線老舊龜裂造成氣體洩漏，在環境中混合遇火源後引起氣爆。
