## 會務報導：

#### 技術通報：

## 災害事故案例

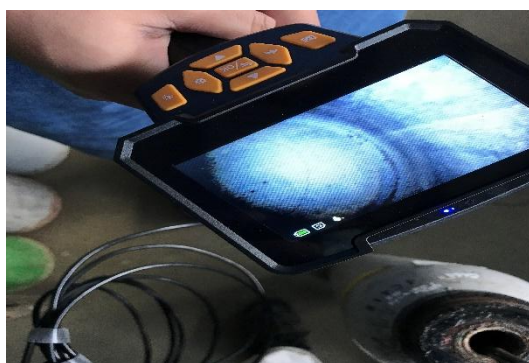
- 一、近日發現有 10L 鋼瓶瓶底內部有裂紋之情況。請所有的鋼瓶檢查站及充氣站特別注意這樣的情況，一有機會卸下瓶閥就檢查鋼瓶內部。目前發現這情況的這支鋼瓶使用年數較長又無使用履歷，較難判定真正發生裂紋之原因。

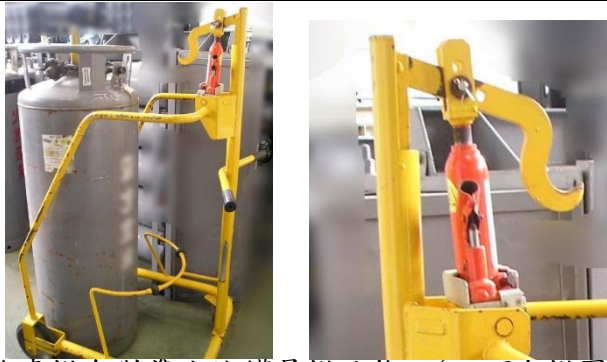
1. 保持直立搬運不傾斜。
2. 搬運中不發生桶體碰撞
3. 搬運車應依主管機關公告之形態樣式製造，如無 CNS、主管機關公告施行標準，建議使用者可參考製造如下樣式手推車使用

使用時，將推車掛勾對準小液罐吊掛孔推入(不可勾掛圓型環)，手動使千斤頂作動將小液罐提離地面，將彈性帶圍住桶體固定於推出手把，再次確認掛勾與綁帶無誤後移動小液罐。

- 二、為確保小液罐(可搬式氣體容器/ ELF)之搬運操作安全，短距離搬動或移位應：

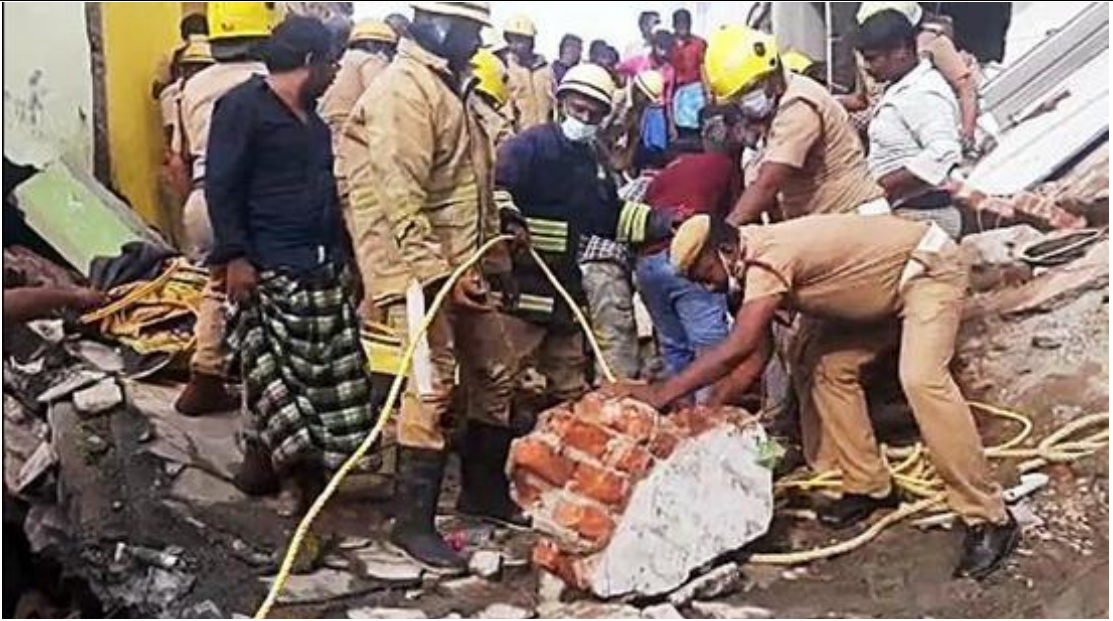
**事故現場圖片：**

**事故描述：**2021年11月23日(周二)印度在泰米爾納德邦塞勒姆地區發生液化石油氣(LPG)氣瓶爆炸，造成5人死亡，13人受傷。

警方說事故發生時，一名80歲的居民拉賈拉克希米(Rajalakshmi)在早上點燃煤氣爐煮茶，導致氣爆並發生鋼瓶爆炸。氣爆導致建築物倒塌。

1. 家用液化石油氣供氣管路持續洩漏
2. 居家環境自然通風不足
3. LPG 供應商及使用者未定期檢查供氣管線有無損壞或洩漏。

1. 定期檢查家用供氣管線是否老化龜裂洩漏等情況，並定期更換管材。
2. 使用家用燃氣設備時，應保持室內通風。
3. 更換液化石油氣瓶時應檢查接口有無洩漏。
