會務報導：

技術通報：

清洗氣瓶方法之__機械式清洗法及作業注意事項

事故案例：

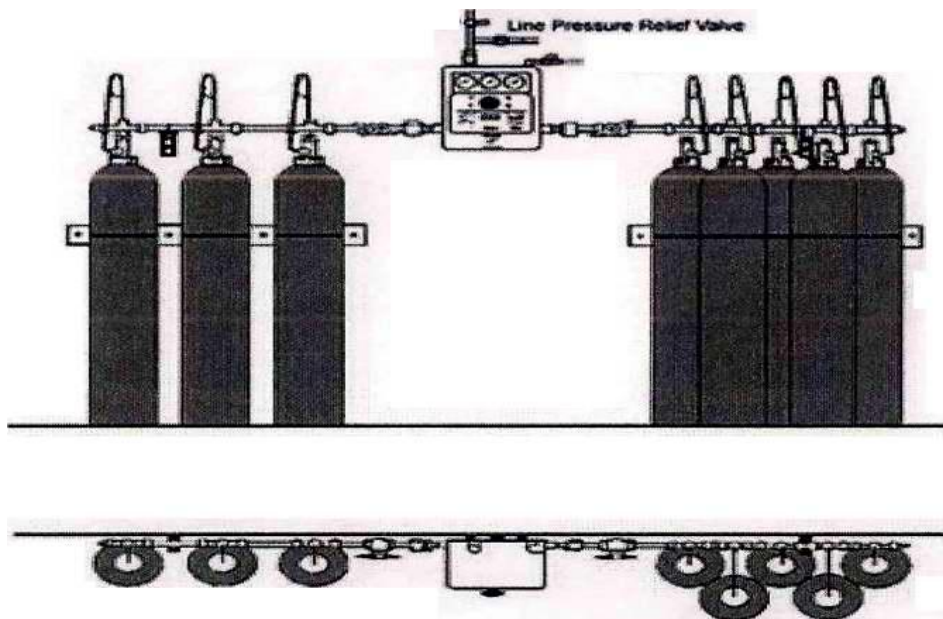
(附圖)勞倫斯牙科醫院之供氣裝置

發生之可能原因：事後調查發現，可能是供氣裝置(如附圖)三通控制閥洩漏，造成操作盤切換到供應氧氣時，笑氣持續滲漏到氧氣供氣管上，造成患者吸入過量笑氣。

左側是笑氣鋼瓶

送氣控制盤

右側是氧氣鋼瓶

預防對策：1. 供氣裝置應每日做常規檢查 2. 定期維修更換耗材 或 3. 不同氣體使用獨立管線供氣，且不同氣體之送氣管使用不同口徑之管材。
