會務報導：

事故案例：

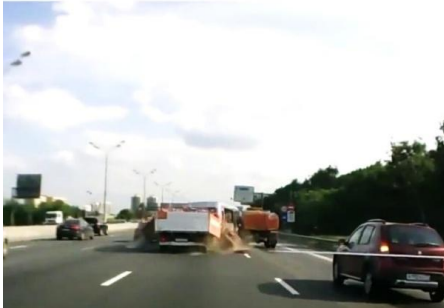
07/13/2013 17:58:01

事故描述：2013年7月13日下午5點58分，一輛滿載119支乙炔鋼瓶之卡車行駛於俄羅斯首府莫斯科之高速公路上，此卡車超越前車後快速向前行駛，當卡車與兩側車輛並排時差一點撞上前車，司機驚覺後急煞車致車上多支鋼瓶滾落地面，瞬間起火燃燒並引燃車上其它乙炔鋼瓶，數秒內卡車陷入火海，大火引起38次以上之連續爆炸鋼瓶破片四處飛散。火燄直衝天際，火勢於數公里外清晰可見，所幸司機於起火之際跳車逃離。

圖一、發生事故之當時

預防對策：1. 載運高壓氣體鋼瓶之卡車，應依最低速限行駛並與前車維持適當車距防止追撞。2. 精神疲勞或低落者，嚴禁駕駛載運高壓氣體鋼瓶之卡車。3. 裝載高壓氣體鋼瓶之卡車，上路前需將鋼瓶妥善捆綁防止掉落。

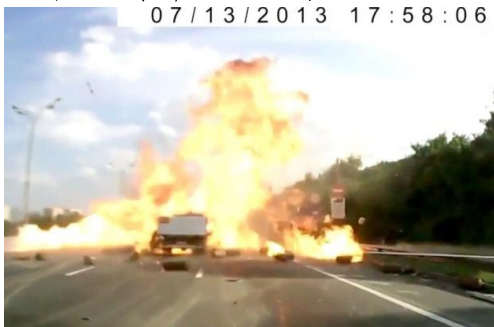
07/13/2013 17:58:06

圖三、卡車陷入火海

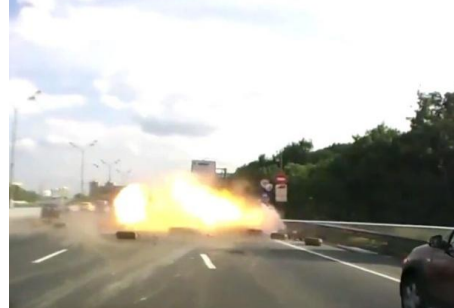
07/13/2013 17:58:04

發生之可能原因：1. 卡車司機疑似疲勞駕駛。2. 車速過快。3. 車上乙炔鋼瓶未捆綁。

圖二、落地之乙炔鋼瓶瞬間起火

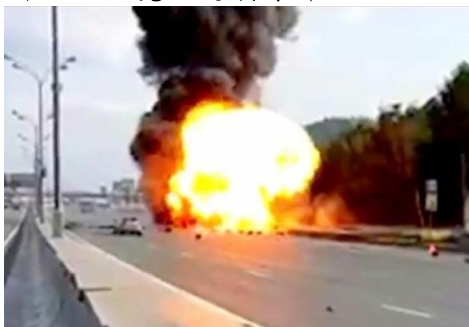
事故造成之損失：1. 卡車及車上所載119支乙炔鋼瓶全數毀損。2. 爆炸之破片飛越至對向車道，此事件導致高速公路雙向封閉以清理鋼瓶破片。

圖四、燃燒及連續爆炸
