中華民國工業氣體協會
簡訊第 75 期

中華民國 109 年 10 月 1 日
內部刊物每逢 1/4/7/10 月出刊

技術通報：

災害事故案例及防止對策：

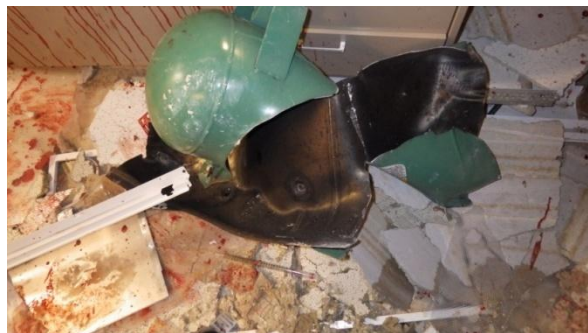
圖一 壓力容器殘骸現場

圖二 壓力容器殘骸

事故描述：2016年3月16日於美國夏威夷大學(University of

Hawaii，縮寫為UH)天然能源研究中心其中一間實驗室發生了爆炸事故，一只鋼製壓力容器的爆炸導致正在實驗室的博士研究生失去了右手前臂，並傷及了眼睛、臉部及聽力，除此之外，實驗室以及儀器設備也遭到嚴重毀損。

事故原因分析：事故發生時，受害者正在將氣體（70%氫氣、25%氧氣、5%二氧化碳）導入49升鋼製且未接地的壓力容器中，並連接了一架數位式壓力錶，當她按下壓力錶的關閉鍵，49升的壓力容器隨之爆炸。當地的消防單位對此事事故的鑑定認為事故是由壓力容器上之數位壓力錶產生的火花所引起的爆炸。學校當局更是另外請求加州大學實驗室安全中心（UCCLS）進行外部第三方調查與鑑定工作，更重建了爆炸發生時實驗室的裝置及設定來做更深入的調查，最終也排除了其他可能原因，認為此爆炸事故乃因靜電引起。據估計，事故發生時，49升壓力容器的壓力達到8atm，爆炸威力相當於70.5克的TNT炸藥。加州大學實驗室安全中心（UCCLS）認為，除卻事故發生直接原因外，本事故的根本原因在於未正確認知及控制氫氣及氧氣混合後可能造成的爆炸危害。當地職業安全執法機構（HIOSH）及UCCLS均認為，本事故是可以避免的。
